Arnevangen 15

Plantegning

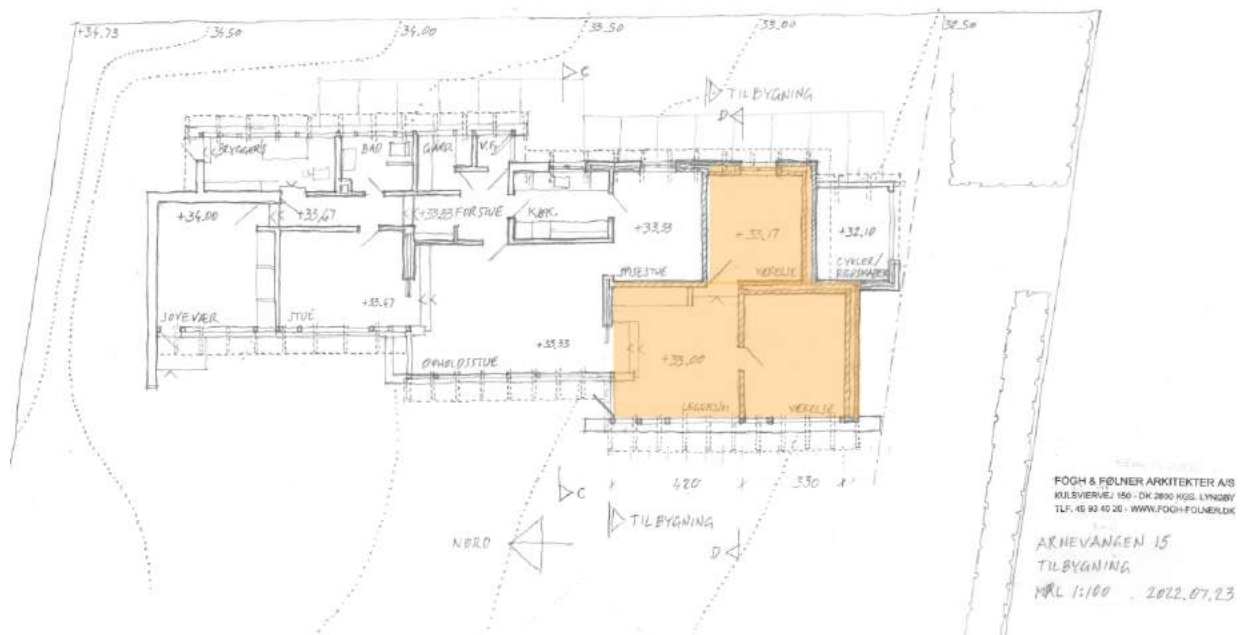
Planlagt tilbygning (fremhævet med orange)

Det vises, at tilbygningen består af tre nye rum: To nye soveværelser og et fællesrum, der tilgås fra stuen i det eksisterende hus.

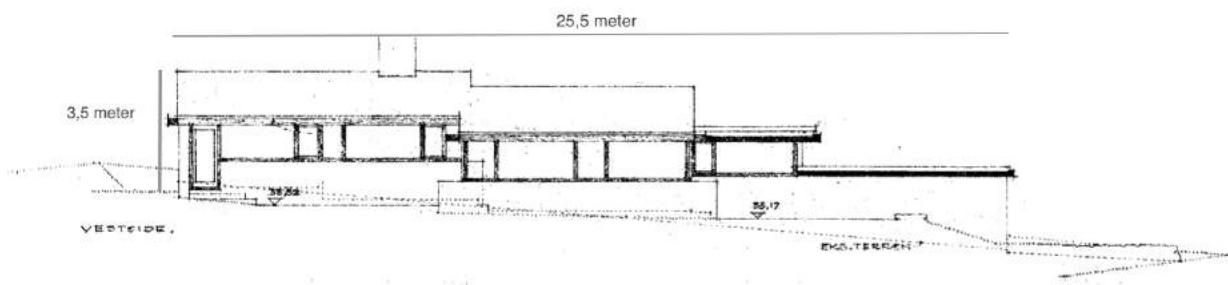
Facade mod vest **før** tilbygning

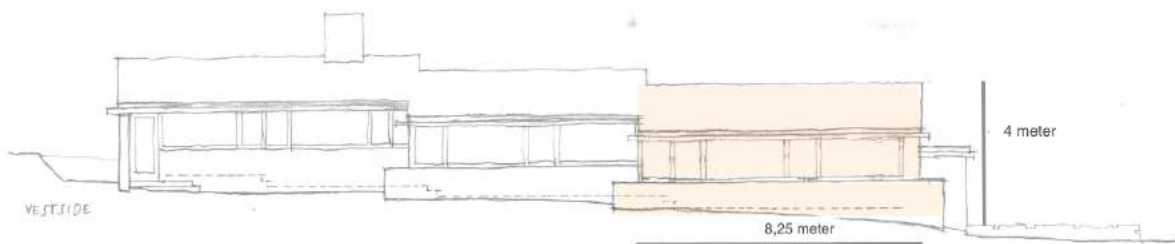
Facade mod vest **efter** tilbygning

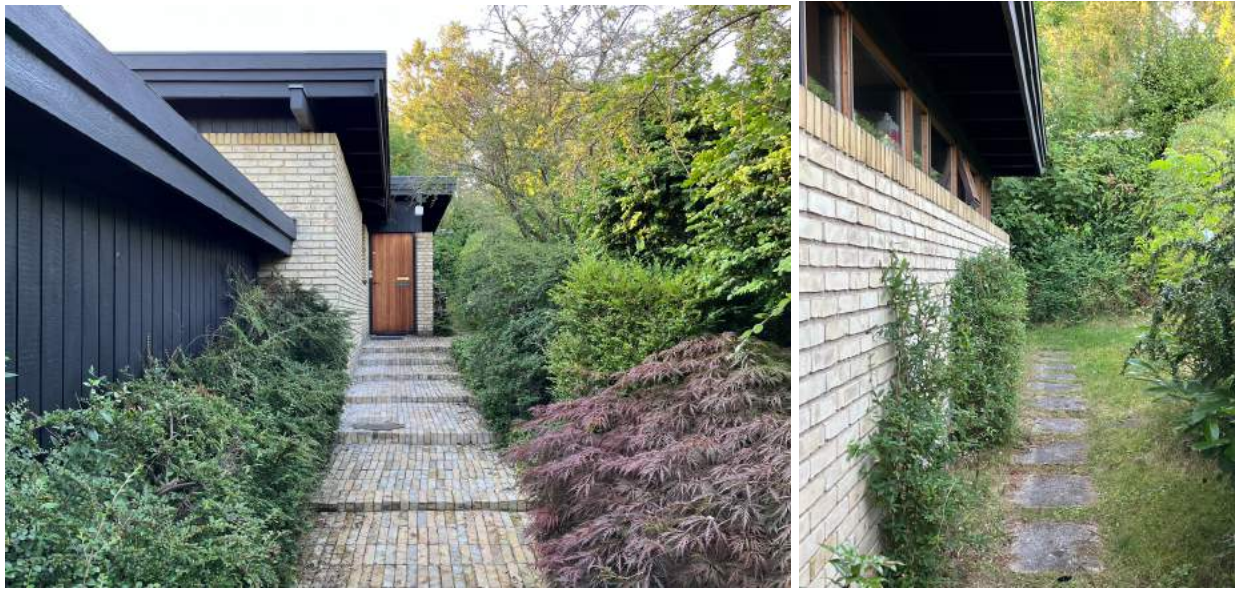
Billede af hovedindgang og facade **før** udbygning

Ankomsten sker langs husets relativt lukkede, østside hvor en teglbelagt havegang trapper sig op til husets hoveddør.

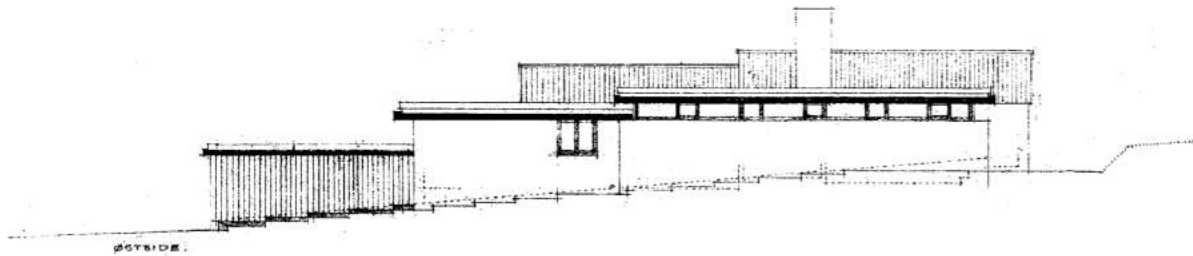
Facade mod øst **før** tilbygning

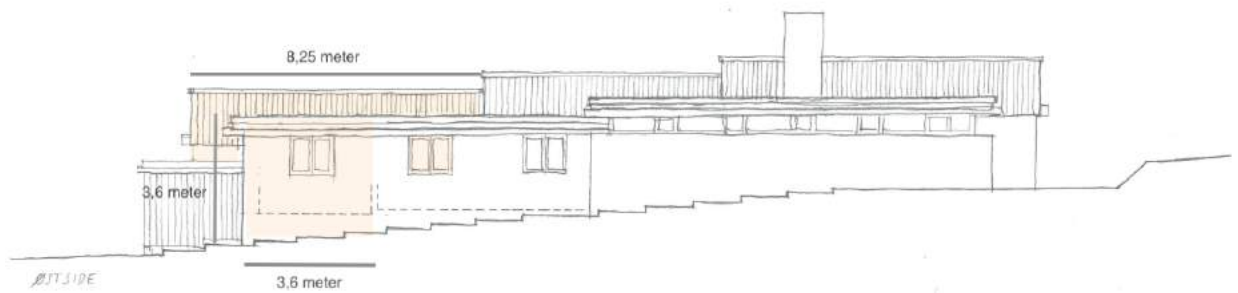
Facade mod øst **efter** tilbygning

Bemærk, at der bliver indsat nyt vindue i eksisterende del af huset (spisestuen).

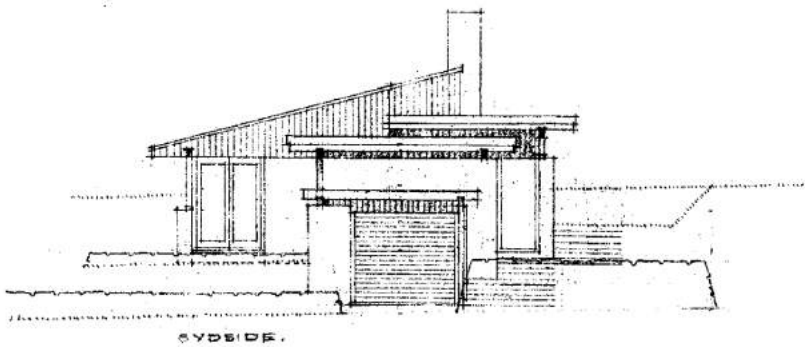
Facade mod syd **før** tilbygning

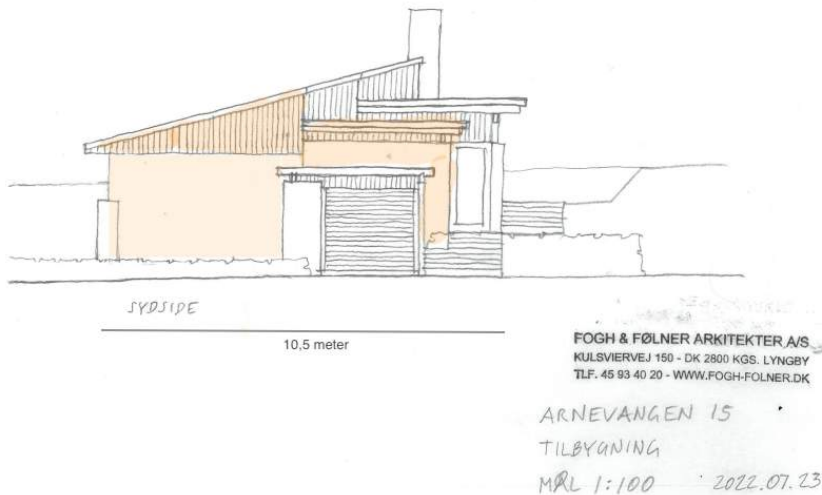
Facade mod syd **efter** tilbygning
